Használati útmutató

Fémcsigás méz-viasz elválasztó viaszprés (MV-CS-50, MV-CS-200)

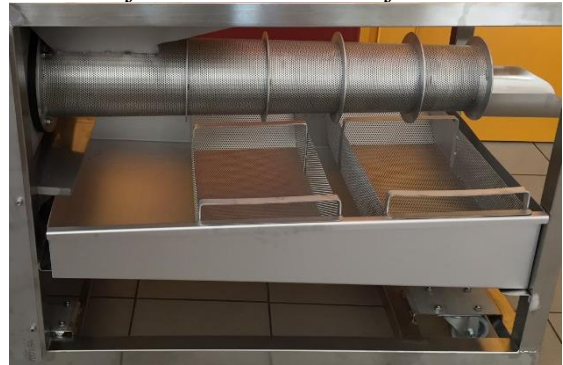
A szűrőtálcát (MV-CS-200 típus esetén 2 tálcát) helyezze a csiga vége alá a mézgyűjtő kádra. (lásd csatolt kép)

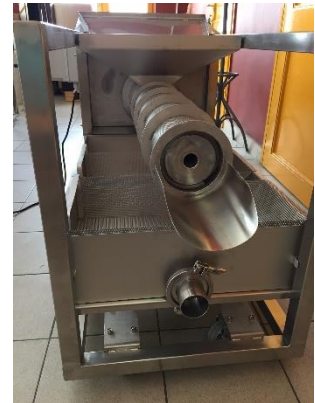
A friss fedelezett viaszt töltse be a töltőnyíláson keresztül a gépbe. A préselés során a viasz és a méz szétválasztására kerül sor. A csiga végén megjelenik a „viasztekercs” az eljárás során kinyert méz pedig a csiga alatt lévő csepegtető tálcába folyik.

A csiga vége alatt, a mézgyűjtő tálca tetejére helyezett szűrőtálcában összegyűlt, viasszal vegyített, kipréselt mézet újból vissza kell tölteni a prés gépbe.

Az összegyűlt viaszt, helyezze gyűjtőedényekbe, az összegyűlt mézet a mézgyűjtő tálca végén lévő csapon keresztül ürítse.

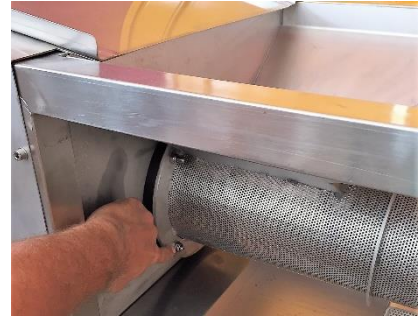
3. *Mézfolyás a géptest és a perforált kúp csatlakozásánál.*

Feltételezhetően a csigaorsó vissza irányban történő forgatása során, a visszanyomott viasz a meghajtás és a csigaorsó közötti szimeringet károsította. Ennek cseréjére van szükség.
